Wie löst man einen Fehler der Schleifenbildung?

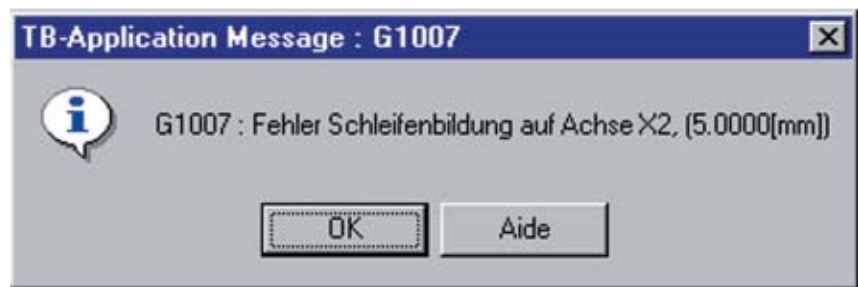
Beschreibung: Während einer Programmerläuterung auf TB-DECO, kann es vorkommen, dass die Mitteilung G1007 erscheint.

Ein Fehler bei der Schleifenbildung erscheint, wenn sich eine Achse am Schleifenbeginn G13 (grüne Fahne), nicht genau an derselben Automatenposition wie am Schleifenende G113 (rote Fahne), befindet.

1. Zu dem Zeitpunkt, an dem die Warn-Dialogbox erscheint, muss der Fehlerwert sowie der Name der Achse oder der vom Problem betroffenen Spindel, markiert werden. In unserem Beispiel, weist die Achse X2 einen Fehler der Schleifenbildung von 5 mm auf. Danach auf OK klicken.
2. In der Operationszeile, in der sich die betroffene Achse befindet, die Operation, die vor der G13 (grüne Fahne) liegt, öffnen und das Optionsfeld „**Single Mode**“ auswählen und bestätigen. Dasselbe für die Operation, die vor G113 (rote Fahne) kommt, wiederholen.

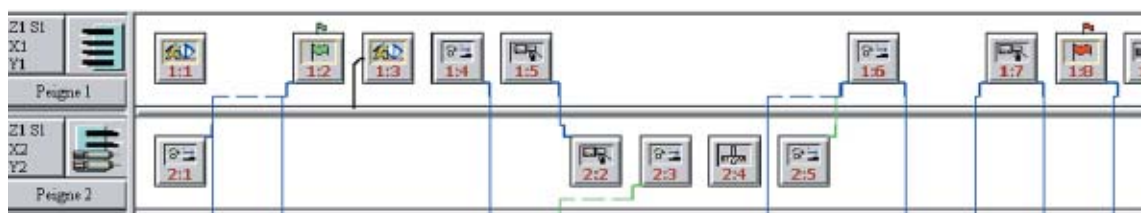
In diesem Beispiel handelt es sich um die Operationen 2 : 1 und 2 : 5.

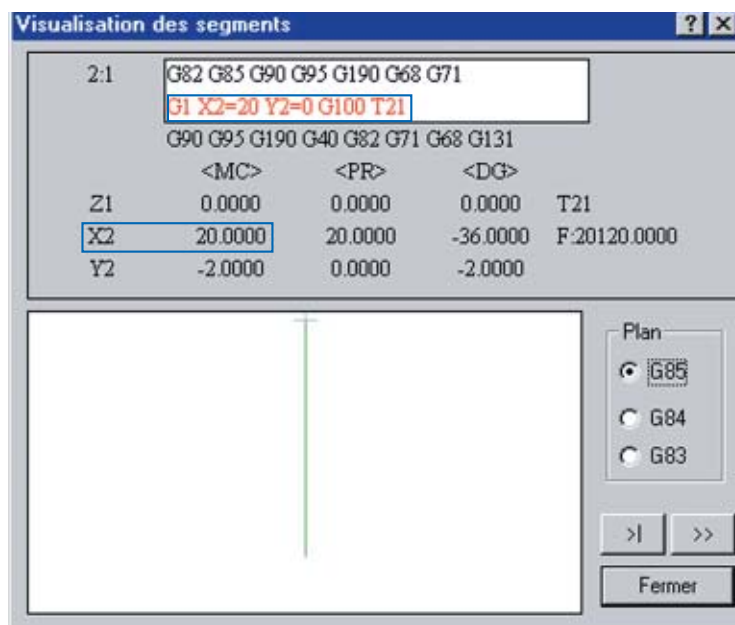
Zu diesem Zeitpunkt genügt es, die Automatenposition der betroffenen Achse sowie die letzte Codezeile zu markieren. Die Automatenposition befindet sich in der Spalte < MC >.

- Die Dialogbox schließen, die Programmgenerierung geht weiter und stoppt erneut für die zweite Operation (2 : 5). Verfahren Sie ebenso, um die Informationen zu markieren.
- Vergleichen Sie die zwei Automatenpositionen < MC > der betroffenen Achse. Der durch die Mitteilung G1007 in Klammern angegebene Wert des Schleifenbildungsfehlers muss sich in diesem Vergleich befinden. Vergleichen Sie ebenfalls die zwei Codezeilen.
- Korrigieren Sie den ISO-Code von einer dieser zwei Operationen. Im Allgemeinen die, die sich vor dem Schleifenende befindet (2 : 5), damit die Position < MC > in beiden Fällen identisch ist.
